**PROJEKT WYKONAWCZY REMONTU DACHU
WIELOFUNKCYJNEJ HALI SPORTOWEJ NA TERENIE AWF
W KATOWICACH.**

Akademia Wychowania Fizycznego
im. J. Kukuczki
ul. Mikołowska 72A, 40-065 Katowice

Katowice, ul. SZMAUSA 1

Przedmiotem niniejszego opracowania jest ekspertyza techniczna konstrukcji dachu wielofunkcyjnej hali sportowej z pływalnią Akademii Wychowania Fizycznego w Katowicach. Przedmiotowy budynek zlokalizowany jest w Katowicach przy ul. Szmausa 1.

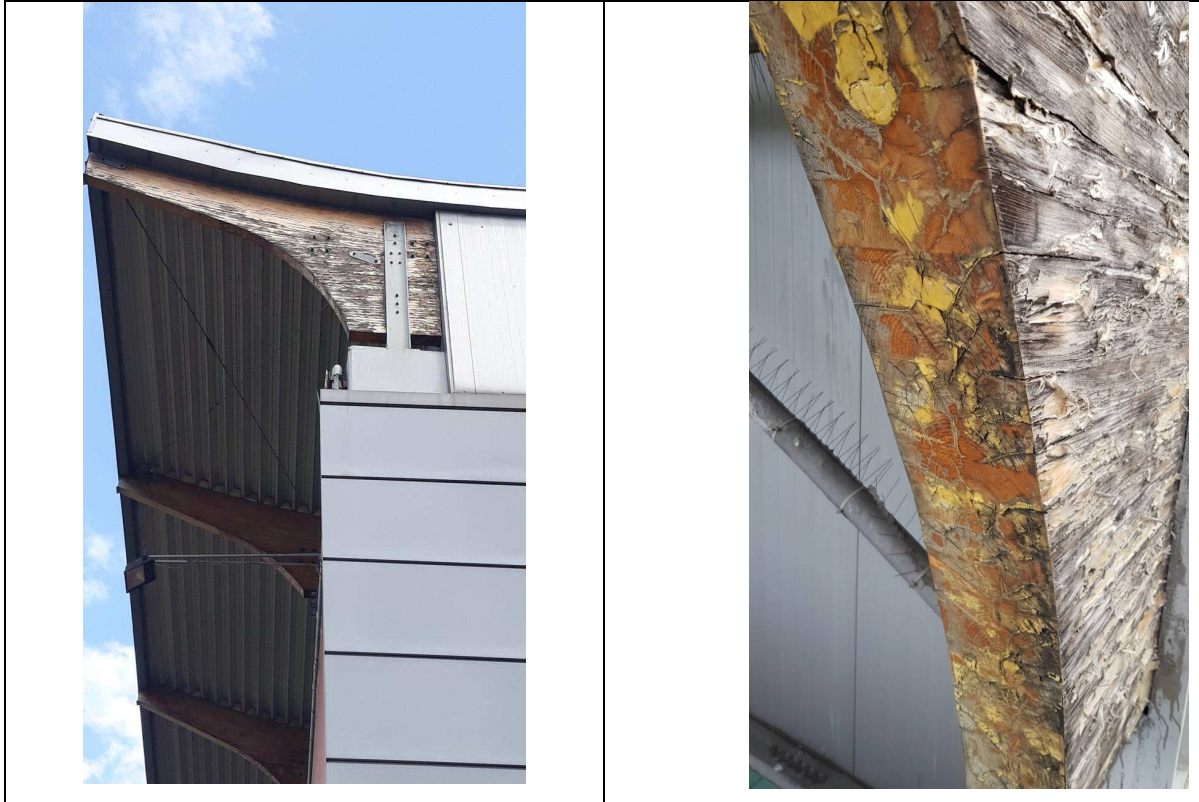
- brak systemu zabezpieczenia przed upadkiem z wysokości
- widoczne uszkodzenia powłok ochronnych drewna na wszystkich dźwigarach na odcinkach zewnętrznych (strona wschodnia i zachodnia), na wszystkich fragmentach dźwigarów od zewnątrz uszkodzenia powłok w stopniu znacznym, uwidocznione odspojenia warstwy ochronnej. Widoczne rozwarstwienia lameli dźwigarów do kilku mm w głąb, występujące miejscowe spękania na czołach dźwigarów, uszkodzenia powodujące rozwój glonów, sinizny (korozja biologiczna).

widoczne uszkodzenia powłok ochronnych drewna na wszystkich dźwigarach na odcinkach, uszkodzenia powłok w stopniu znacznym, uwidocznione odspojenia warstwy ochronnej. Widoczne rozwarstwienia lameli dźwigarów do kilku mm w głąb, występujące miejscowe spękania na czołach dźwigarów, uszkodzenia powodujące rozwój glonów, sinizny (korozja biologiczna).

Od strony zewnętrznej widoczne są uszkodzenia dźwigarów w postaci spękań oraz rozwarstwień struktury drewna. Ma to związek z wieloletnim działaniem różnych warunków atmosferycznych na konstrukcję dźwigarów (wiatr, deszcz, śnieg, wahania temperatury). Elementy stalowe podparć i stężeń narażone na czynniki zewnętrzne są skorodowane.

- zeszlifowanie powłok, lub też usunięcie trudno usuwalnych przy użyciu odpowiednich preparatów (np. żel Express V33).
- wykonanie szpachlowań istniejących pęknięć i rozwarstwień przy użyciu elastycznej niekurczliwej szpachli do drewna (do zastosowań zewnętrznych), z doбором do istniejącej kolorystyki dźwigarów (np. szpachla TOUPRET TP-REB 521 lub podobnej.

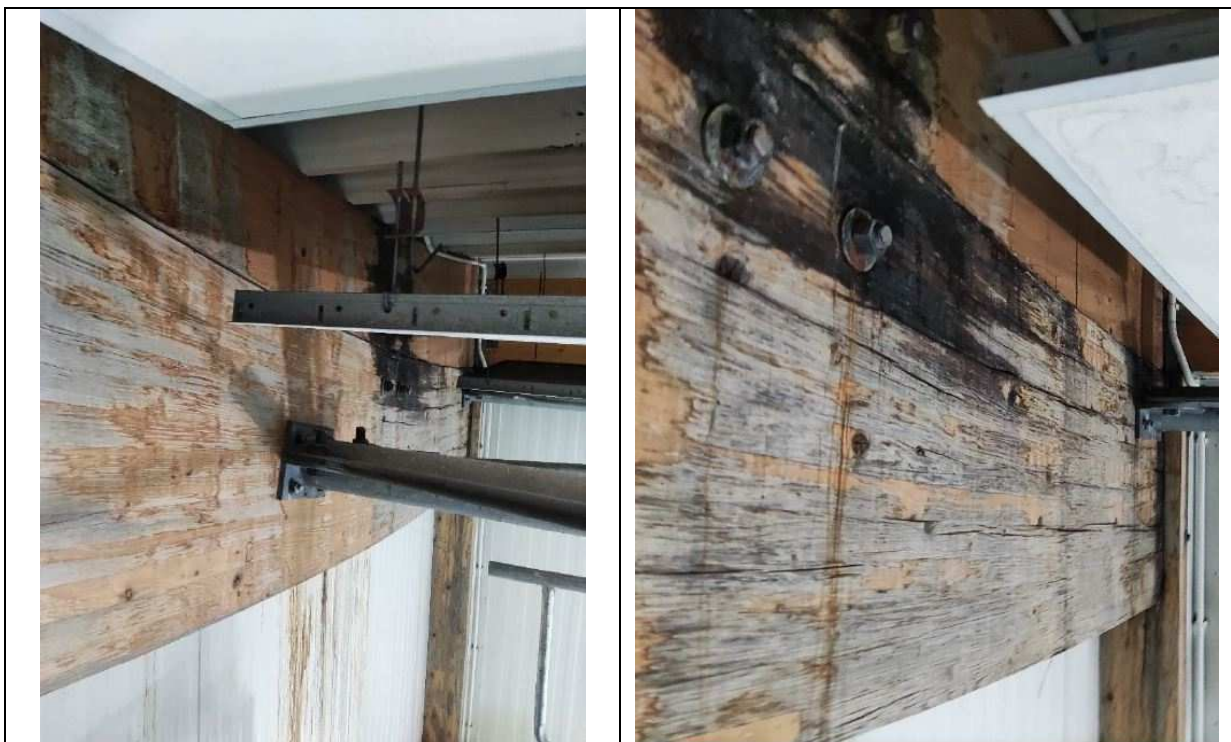
- znaczna korozja biologiczna więzara drewnianego po stronie południowej w osi 4 po stronie wewnętrznej (w przestrzeni basenowej), korozja spowodowana głównie skraplającą się parą wodną i mikroklimatem. Widoczne od wewnątrz duże ognisko zgnilizny na zakończeniu dźwigara w pobliżu styku ze ścianą.
-

znaczna korozja biologiczna więzara drewnianego po stronie południowej wewnętrznej, w osi 4 (w przestrzeni basenowej), korozja spowodowana głównie skraplającą się parą wodną i mikroklimatem. Widoczne od wewnątrz duże ognisko zgnilizny na zakończeniu dźwigara w pobliżu styku ze ścianą

Od strony wewnętrznej najbardziej widoczne są uszkodzenia dźwigarów w postaci lokalnych punktów zgnilizny. Spowodowane jest to przeciekami przez warstwy dachu i ciągłe punktowe zawilgocenie dźwigarów. Najbardziej uszkodzonym oraz poddanym działaniom wody jest dźwigar przy ścianie zewnętrznej południowej. Widoczne jest duże ognisko zgnilizny, co potwierdza także badanie mikologiczne, które zostało przeprowadzone w 2021 roku. Zgnilizna oznacza, że drewno w tym miejscu jest w stadium rozkładu.

- usunięcie przyczyny zawilgocenia (naprawa wentylacji mechanicznej w przestrzeni basenu i sal sportowych)
- sprawdzenie i kontrola z rusztowań zakresu napraw całych dźwigarów (po dokonaniu odkrywek niewidocznych fragmentów)

- próbne ponakłowanie dźwigarów w miejscach największych porażen biologicznych celem oceny stanu i zakresu uszkodzeń (w zakresie sposobu napraw przy znacznej degradacji, należy skonsultować sposób wykonania napraw z konstruktorem)

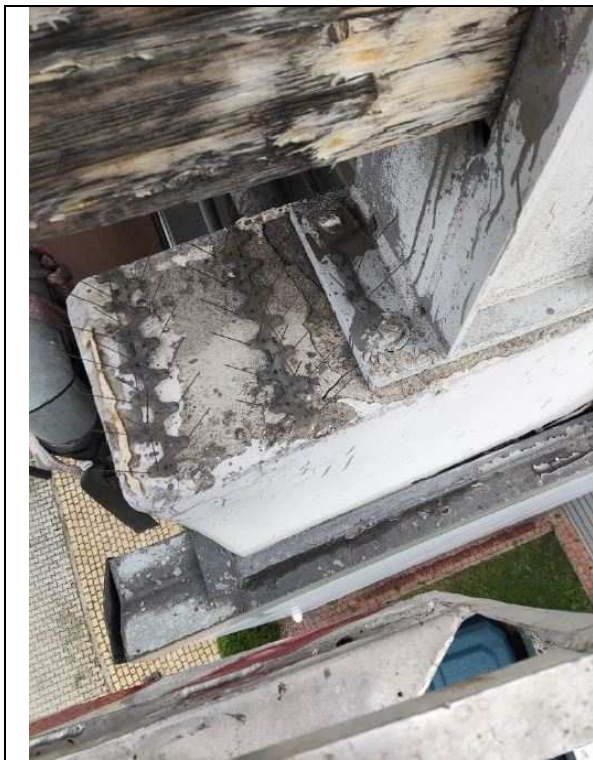
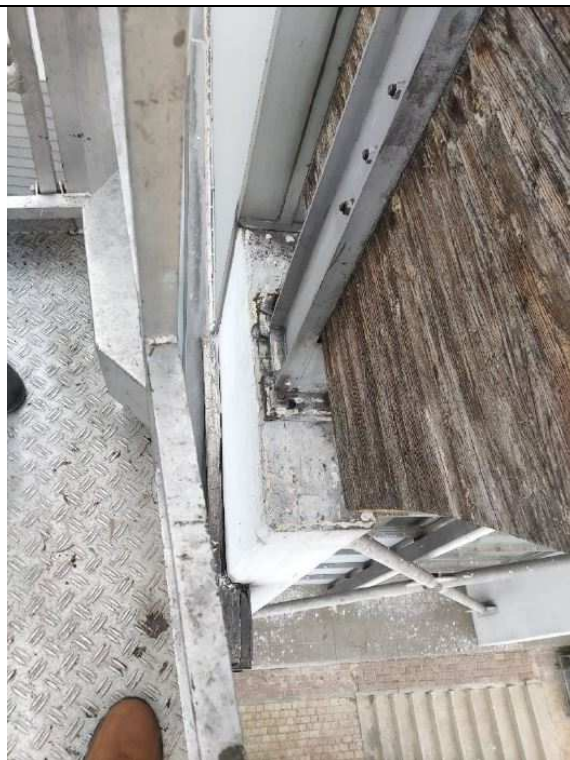
spękania oraz ubytki fragmentów betonu na głowicach słupów

Podczas oględzin stwierdzono spękania oraz ubytki fragmentów betonu na głowicach słupów zewnętrznych.

Spękania oraz ubytki fragmentów betonu na głowicach słupów zewnętrznych spowodowane są działaniem wilgoci i mrozu na strukturę betonu. Przyczyną może być również korozja marek stalowych osadzonych w głowicach słupów. Należy skuć luźne elementy betonu głowic słupów, stal zabezpieczyć antykorozyjnie, wykonać uzupełnienie betonu w wybranej technologii napraw

skucie luźnych elementów głowicy,
uzupełnienie ubytków zaprawą naprawczą do
betonu (cement montażowy np. CX5)

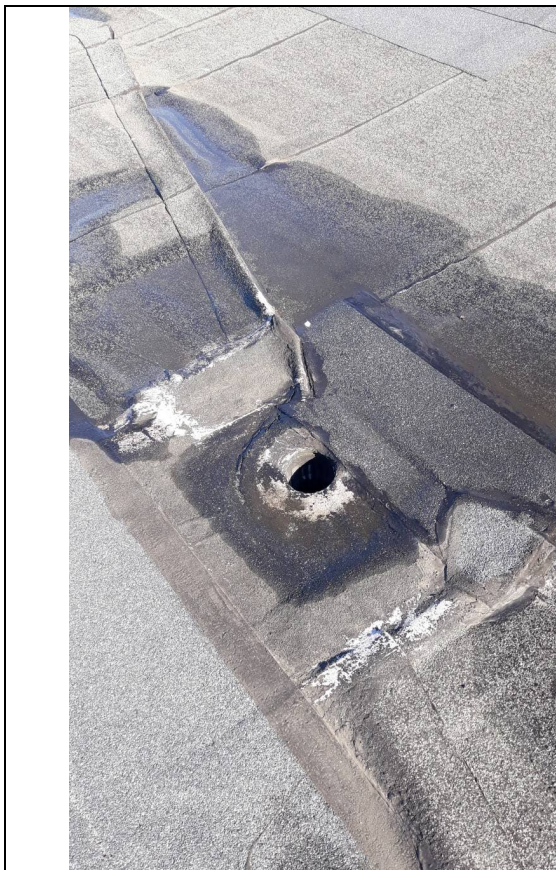
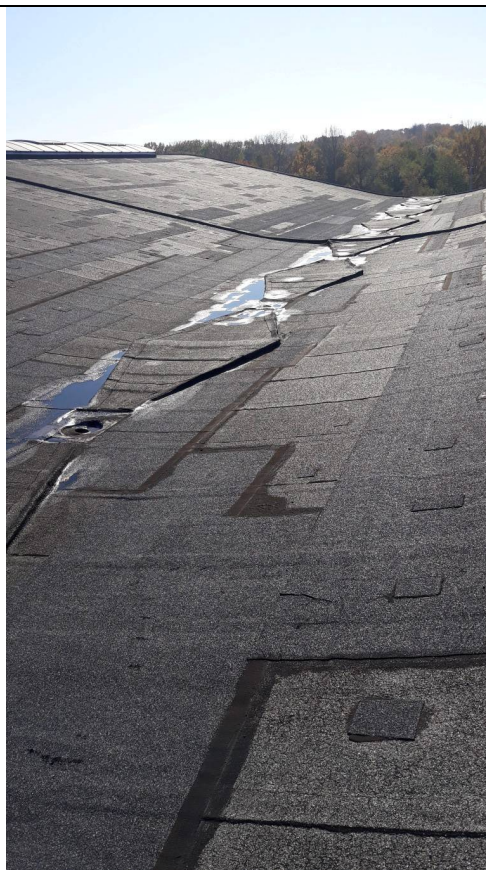
- nieprawidłowe ukształtowanie spadków dachu do wpustu, co powoduje zaleganie wód opadowych w najniższych miejscach krzywizny dachu
- uszkodzenia połączeń okien dachowych i świetlików, wyłazów w miejscach połączeń z warstwą papy (nieprawidłowe i nieefektywne naprawy masami bitumicznymi)

nieprawidłowe ukształtowanie spadków dachu do wpustu, co powoduje zaleganie wód opadowych w najniższych miejscach krzywizny dachu, brak koszy ochronnych

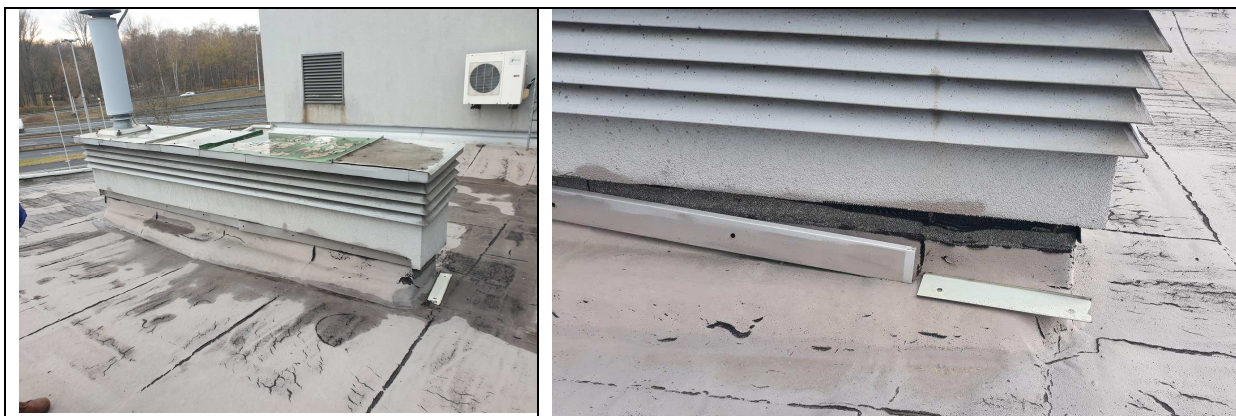
nieszczelne i odspojone listwy dociskowe na ścianach (styk ściana-dach), kominach

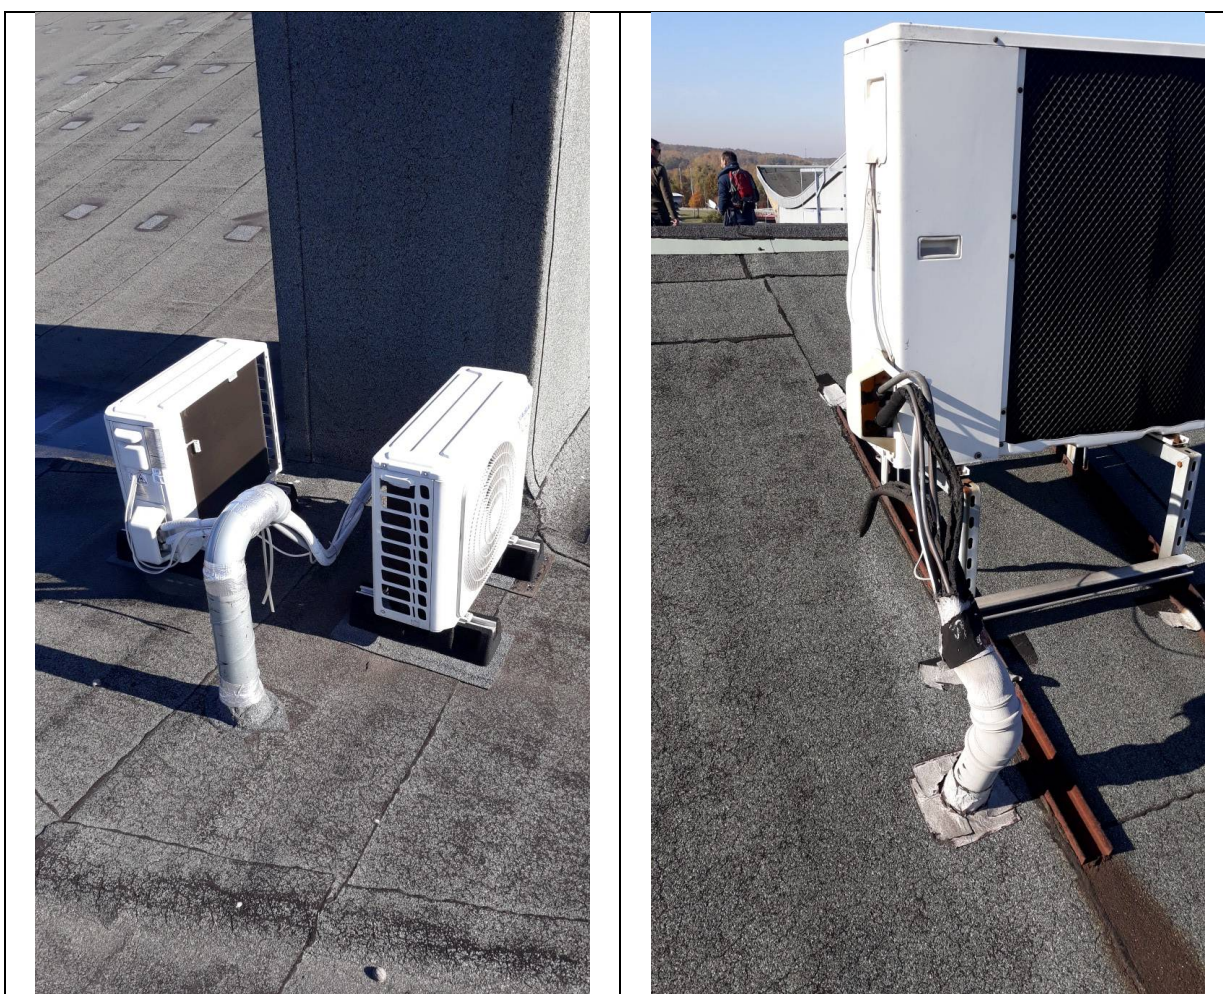
nieodpowiednie i niesystemowe podstawy dachowe pod urządzenia zewnętrzne (jednostki zewnętrzne klimatyzacji)
