5.0 Zdjęcia stanu istniejącego

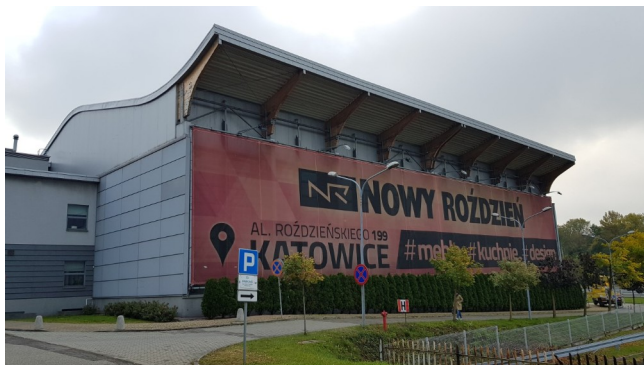
widok hali od strony północno-zachodniej

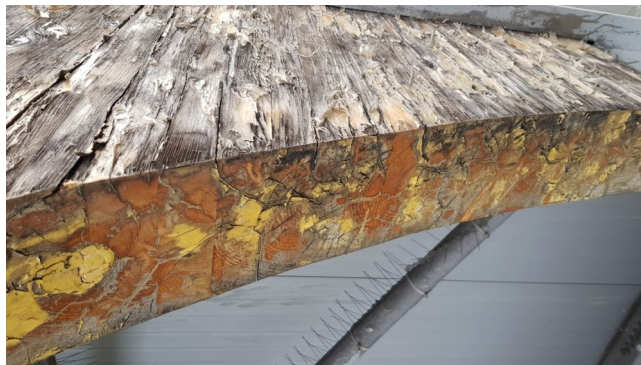
powierzchniowo zniszczona zewnętrzna część więzara

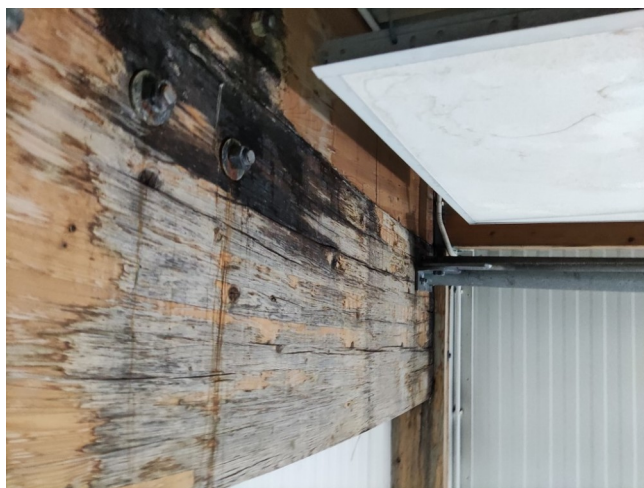
punktowe uszkodzenie więzara we wnętrzu w osi 4 po stronie zachodniej

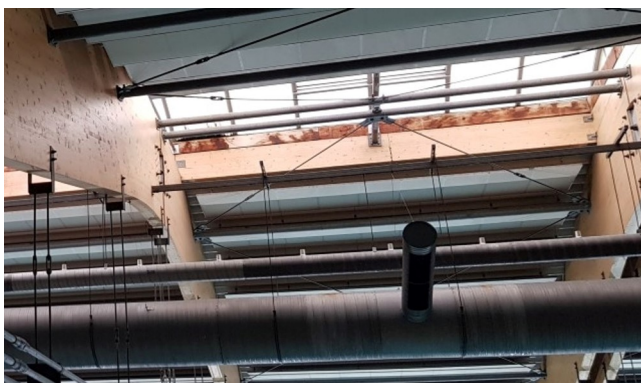
korozja biologiczna podstaw naświetli poliwęglanowych

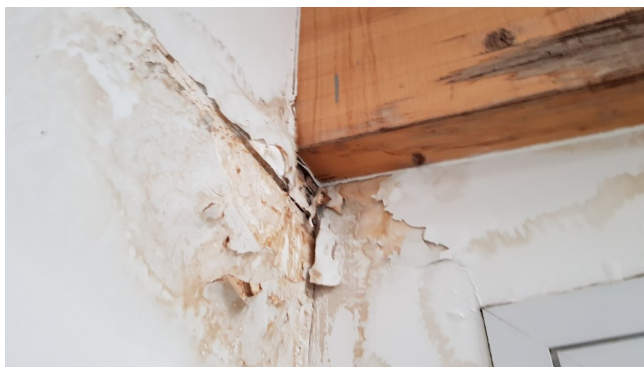
zacieki spowodowane nieszczelnością połaci dachu

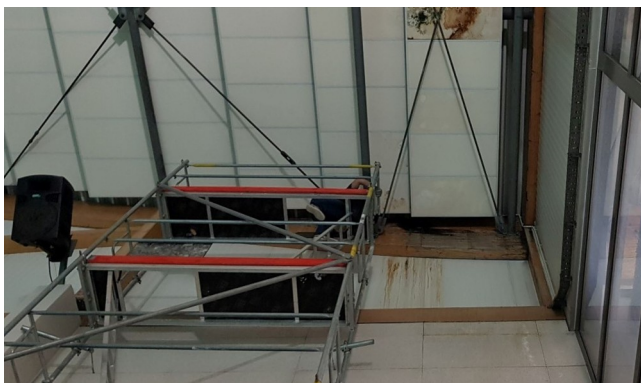
zacieki widoczne na więzarach dachowych i panelach sufitu podwieszanego spowodowane nieszczelnością połaci dachu i wkraplaniem się pary wodnej na wewnętrznych częściach instalacji kanalizacyjnej deszczowej

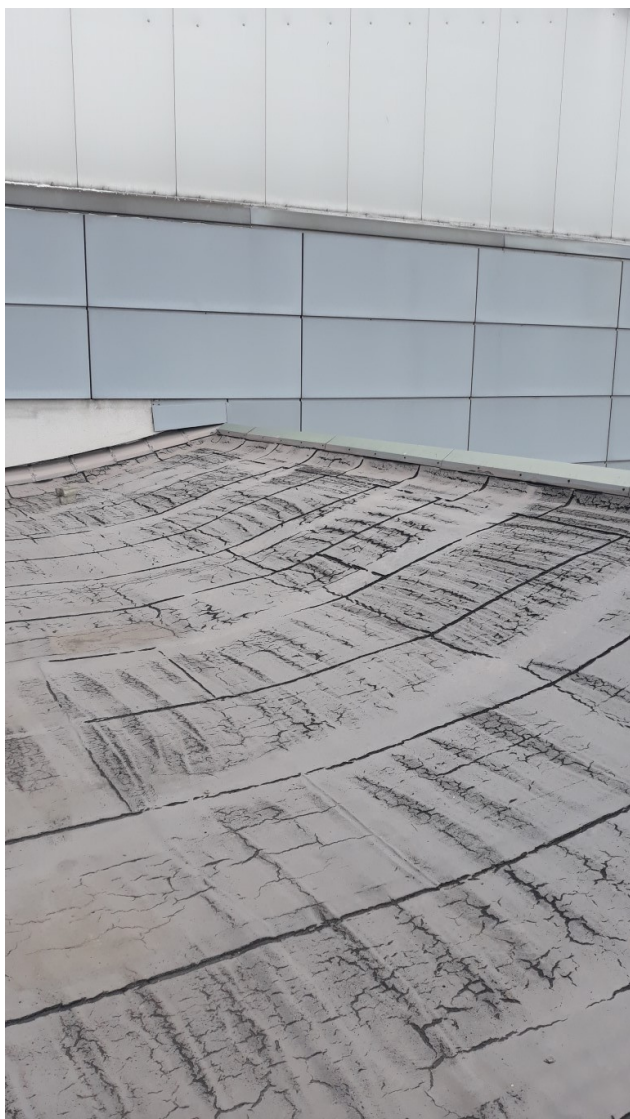
próba naprawy połączeń za pomocą natrysku powłoką poliuretanową

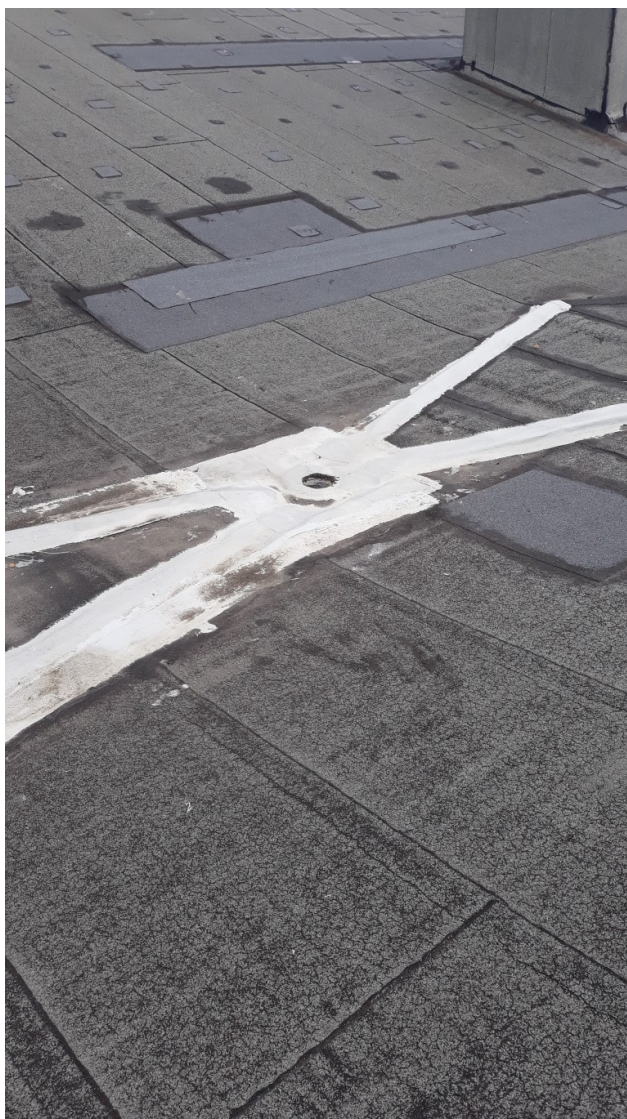
próba naprawy połączeń za pomocą natrysku powłoką poliuretanową i wpusty kanalizacji deszczowej bez koszy ochronnych

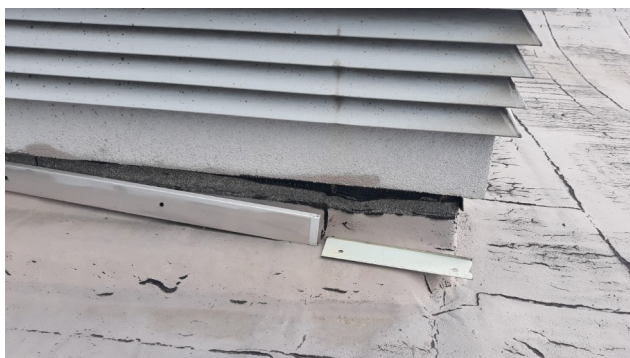
zdemontowane obróbki dekarne wokół kominów

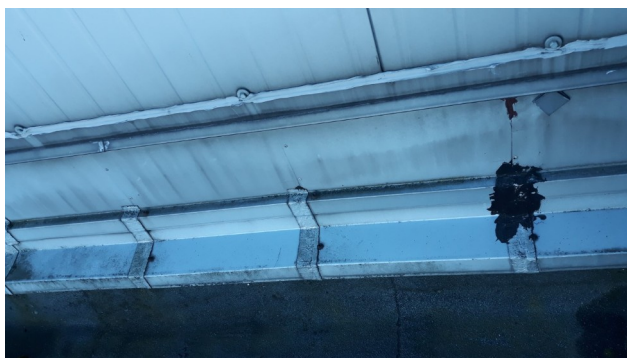
próby naprawy nieszczelności opierzeń taśmą bitumiczną

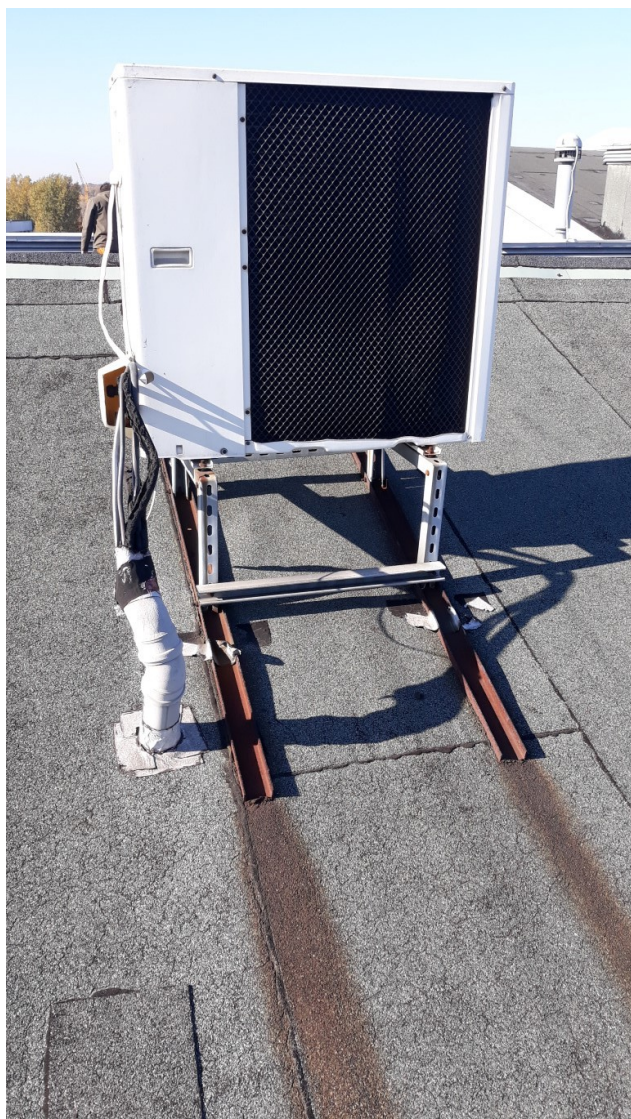
nieodpowiednie podstawy dachowe pod urządzenia

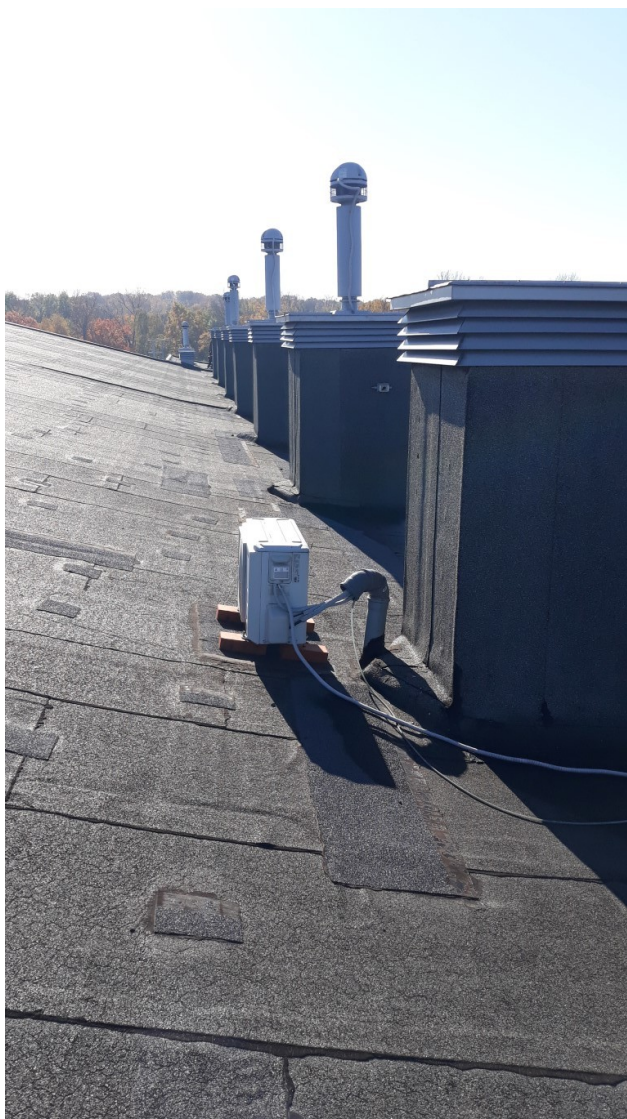
nieodpowiednie podstawy dachowe pod urządzenia i błędnie wykonane przejście na instalację wykonane kielichem do góry

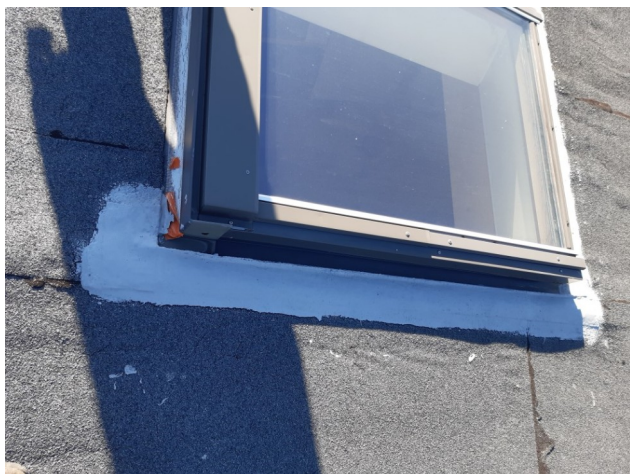
próby uszczelnienia okien połaciowych

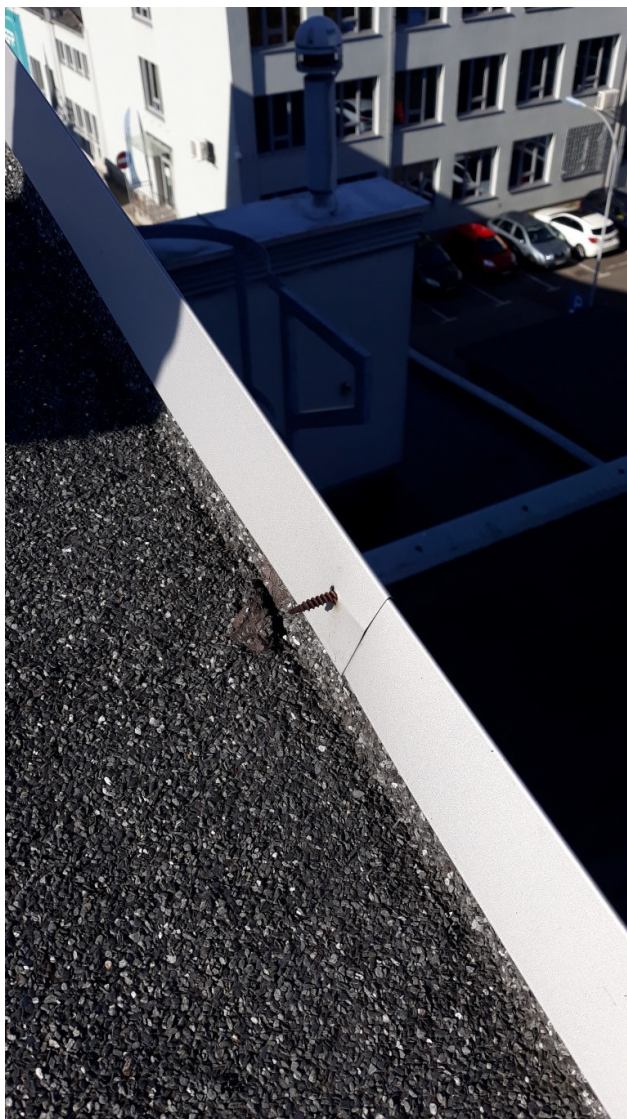
montaż opierzeń za pomocą śrub typu farmer

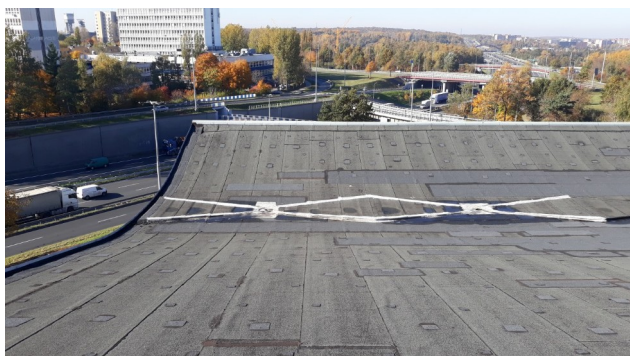
połatana i uszczelniana połąć dachu

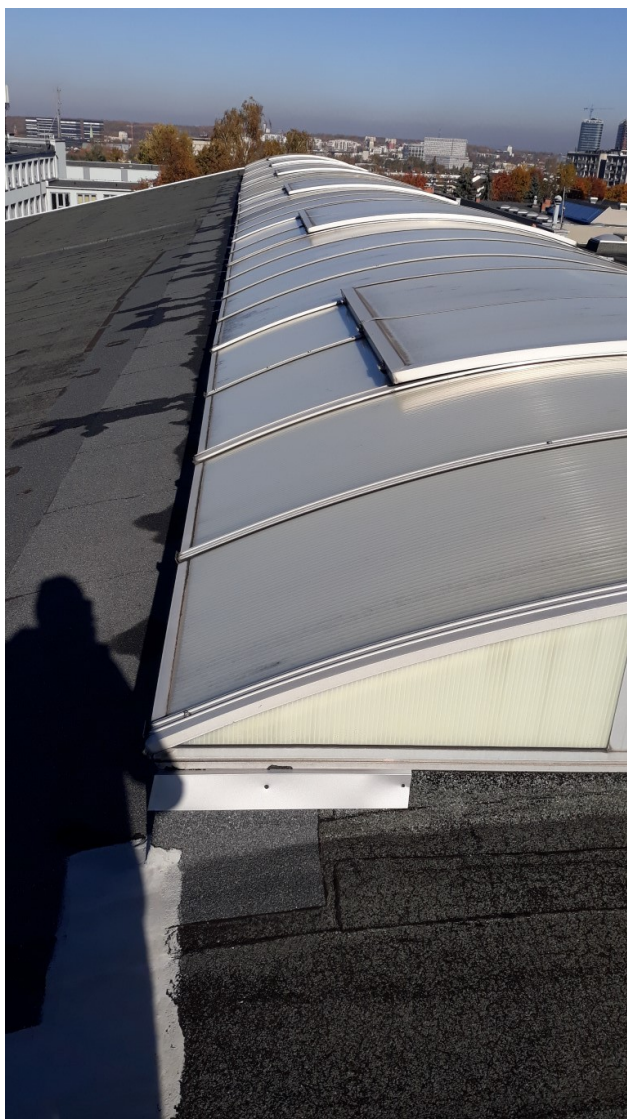
nie działające klapy naświetli poliwęglanowych

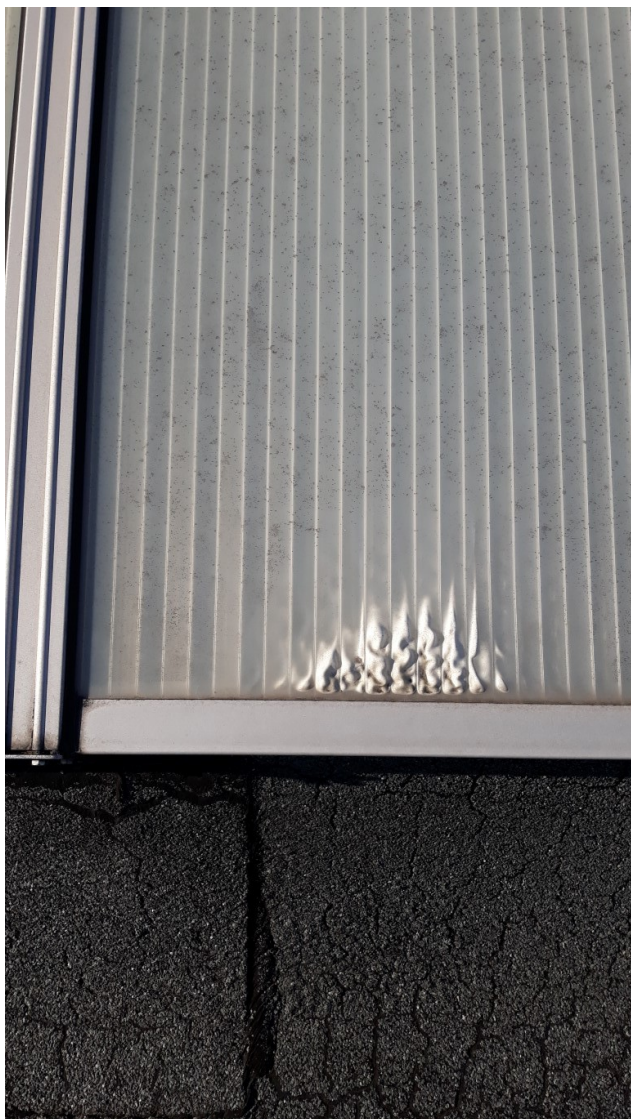
nadpalone elementy poliwęglanu w nasświetlach

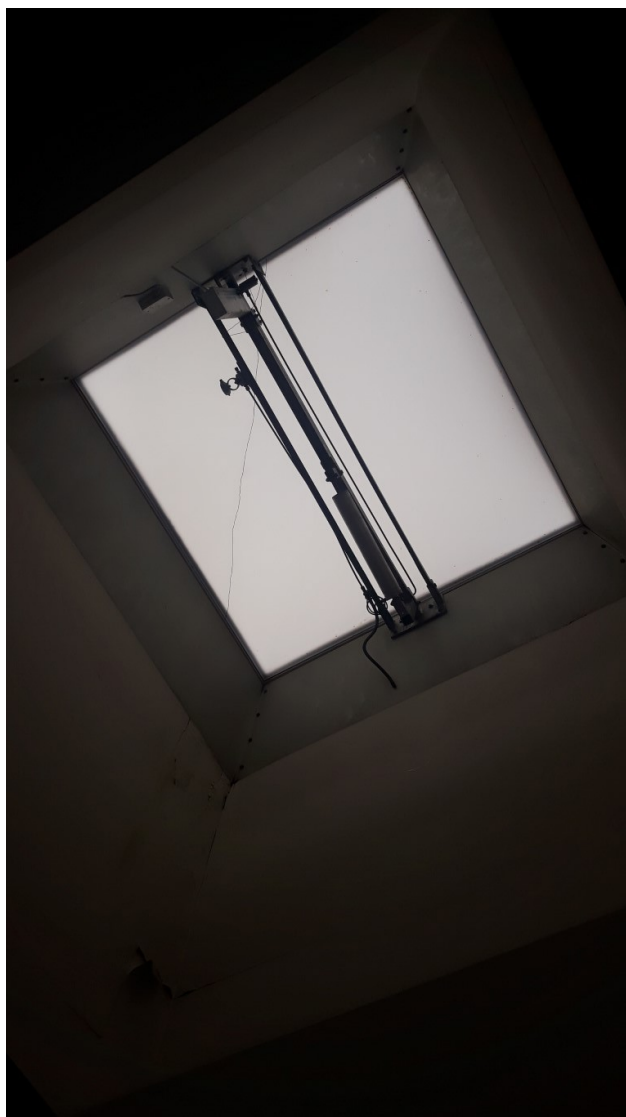
brak naboju CO2 w klapach systemu oddymiania i uszkodzone siłowniki elektryczne
