**PROJEKT WYKONAWCZY REMONTU DACHU
WIELOFUNKCYJNEJ HALI SPORTOWEJ NA TERENIE AWF
W KATOWICACH.**

Akademia Wychowania Fizycznego
im. J. Kukuczki
ul. Mikołowska 72A, 40-065 Katowice

Katowice, ul. SZMAUSA 1

Przedmiotem niniejszego opracowania jest ekspertyza techniczna konstrukcji dachu wielofunkcyjnej hali sportowej z pływalnią Akademii Wychowania Fizycznego w Katowicach. Przedmiotowy budynek zlokalizowany jest w Katowicach przy ul. Szmausa 1.

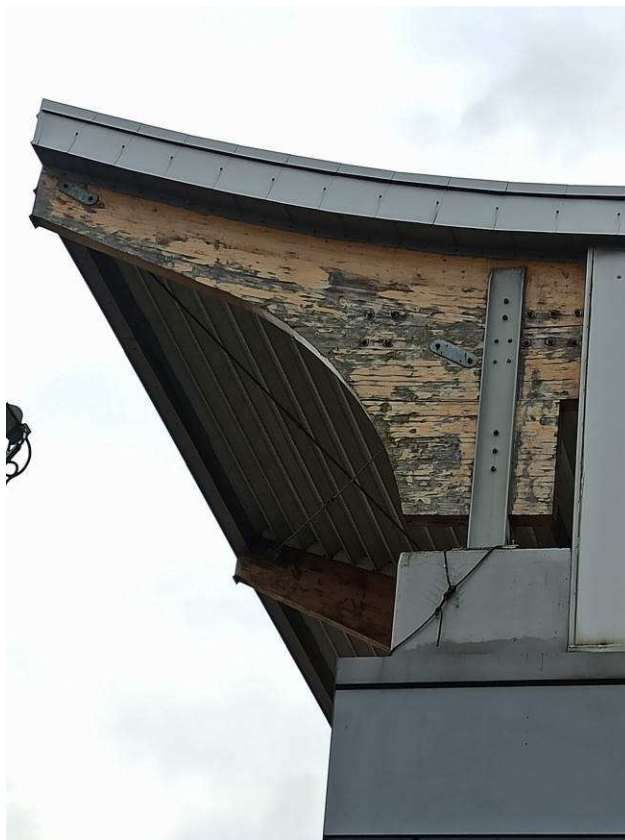
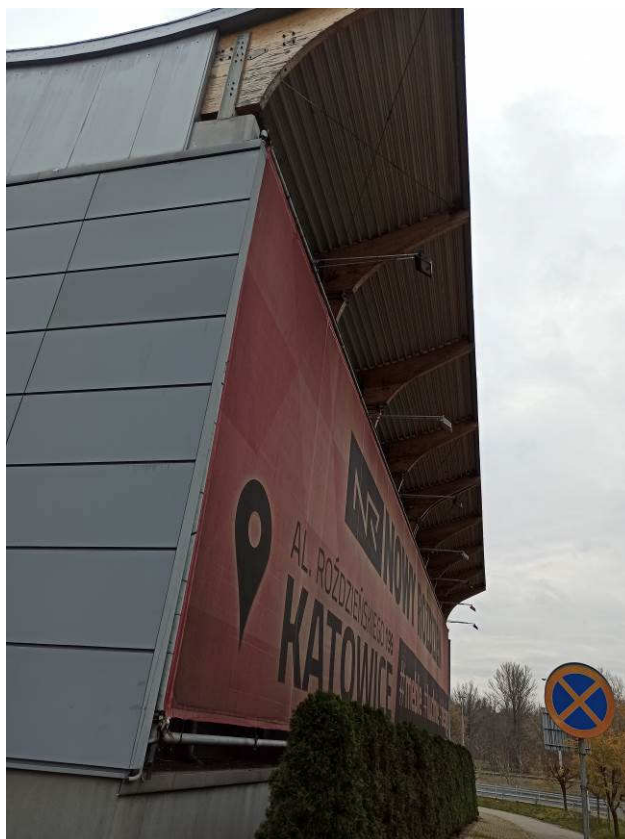
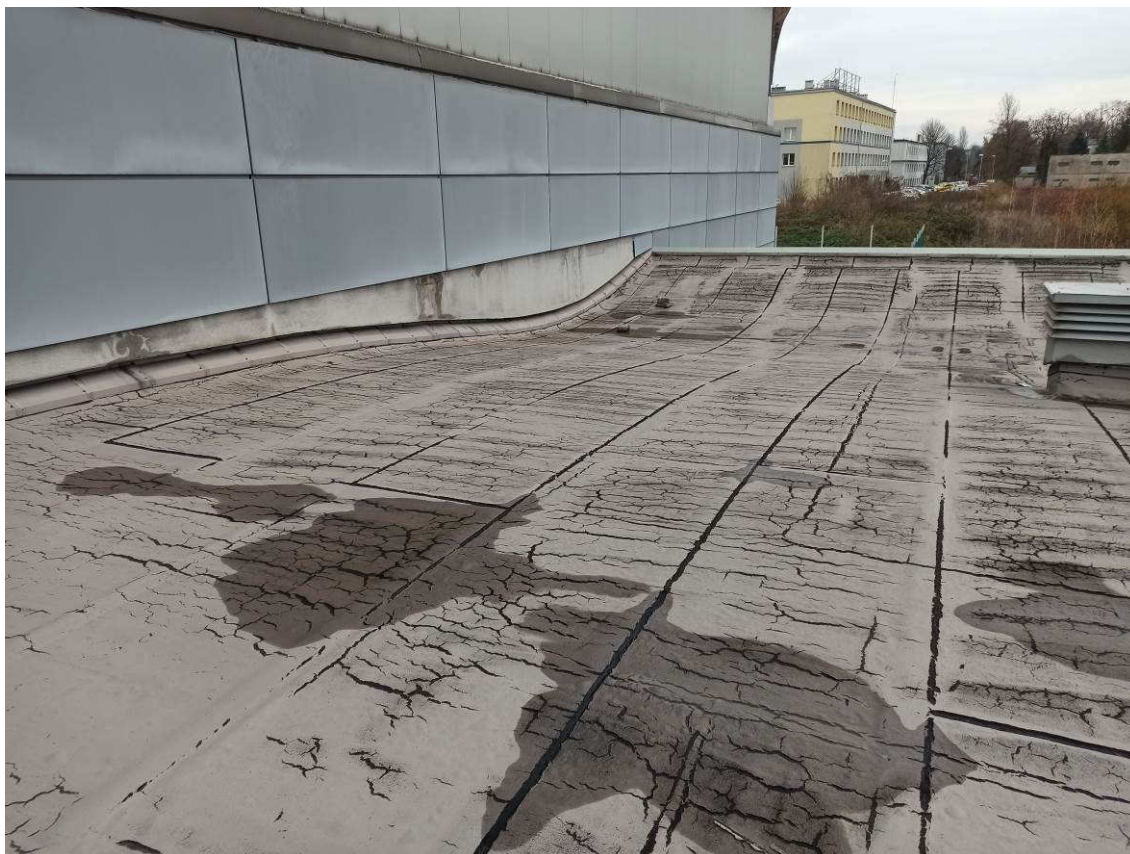
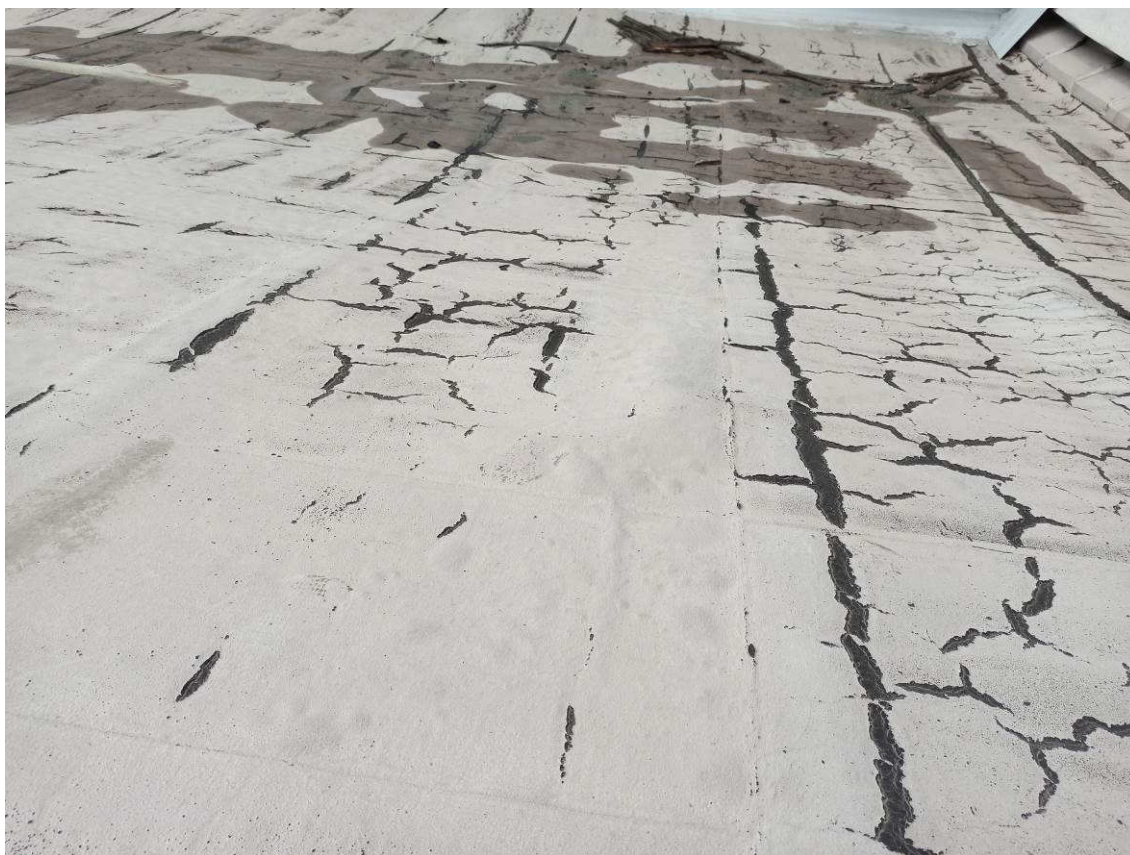
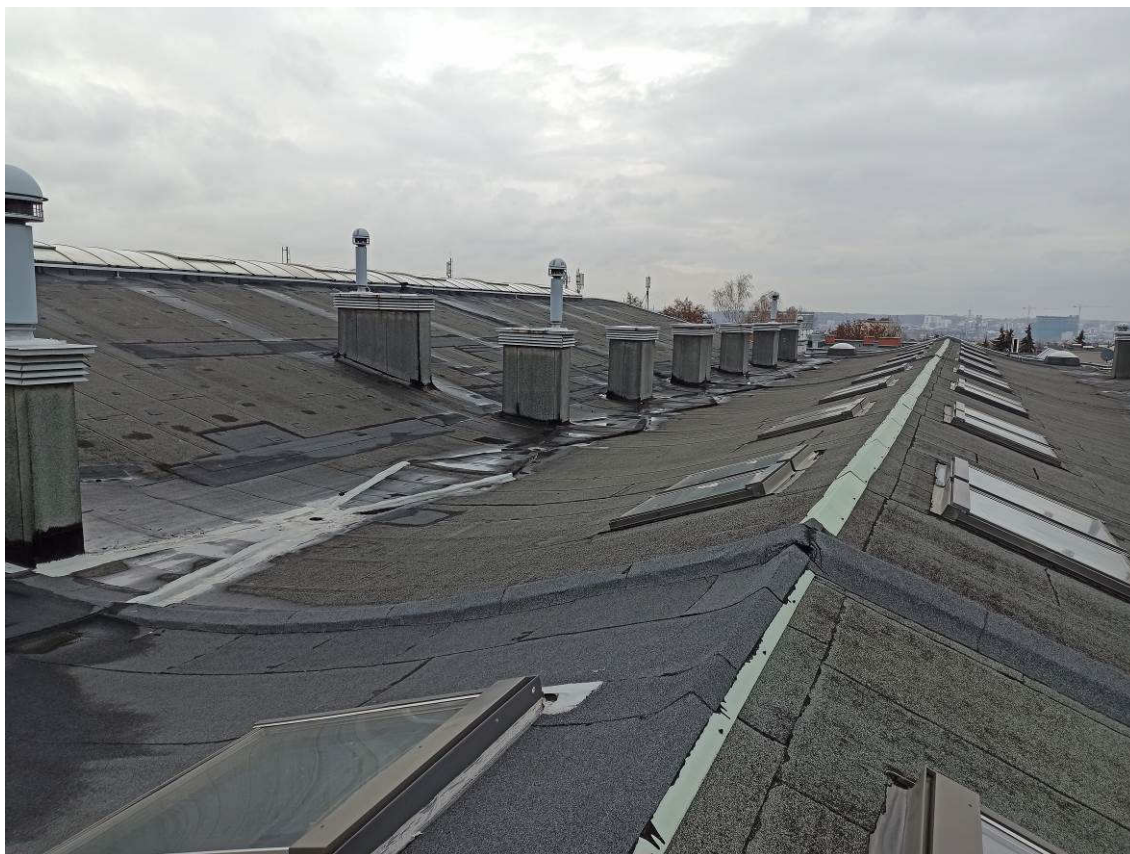
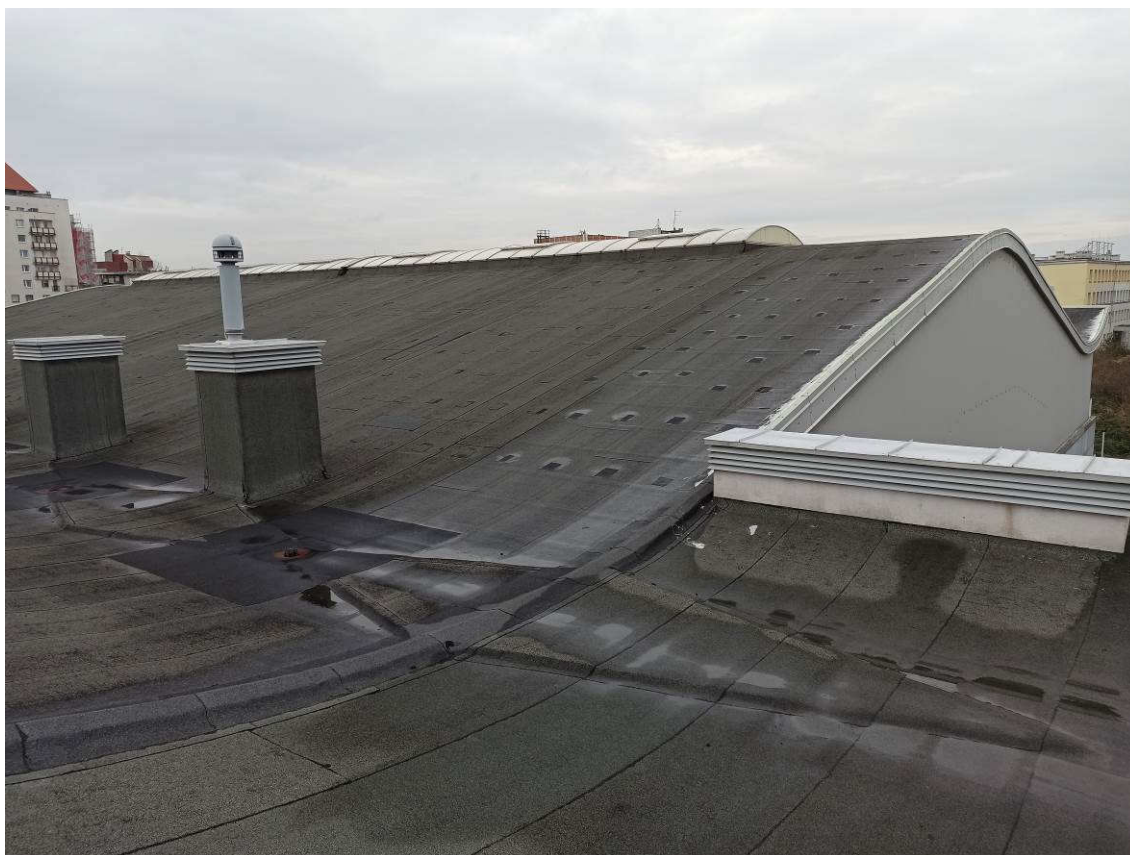
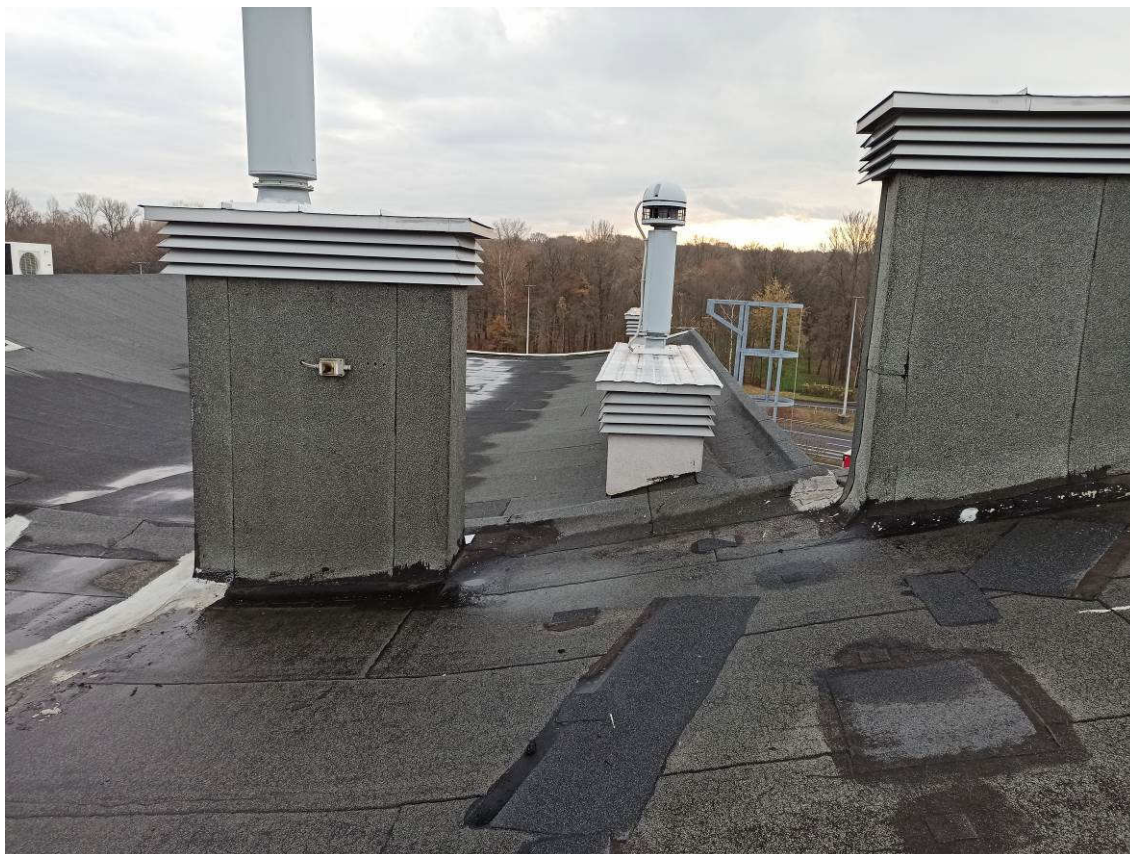
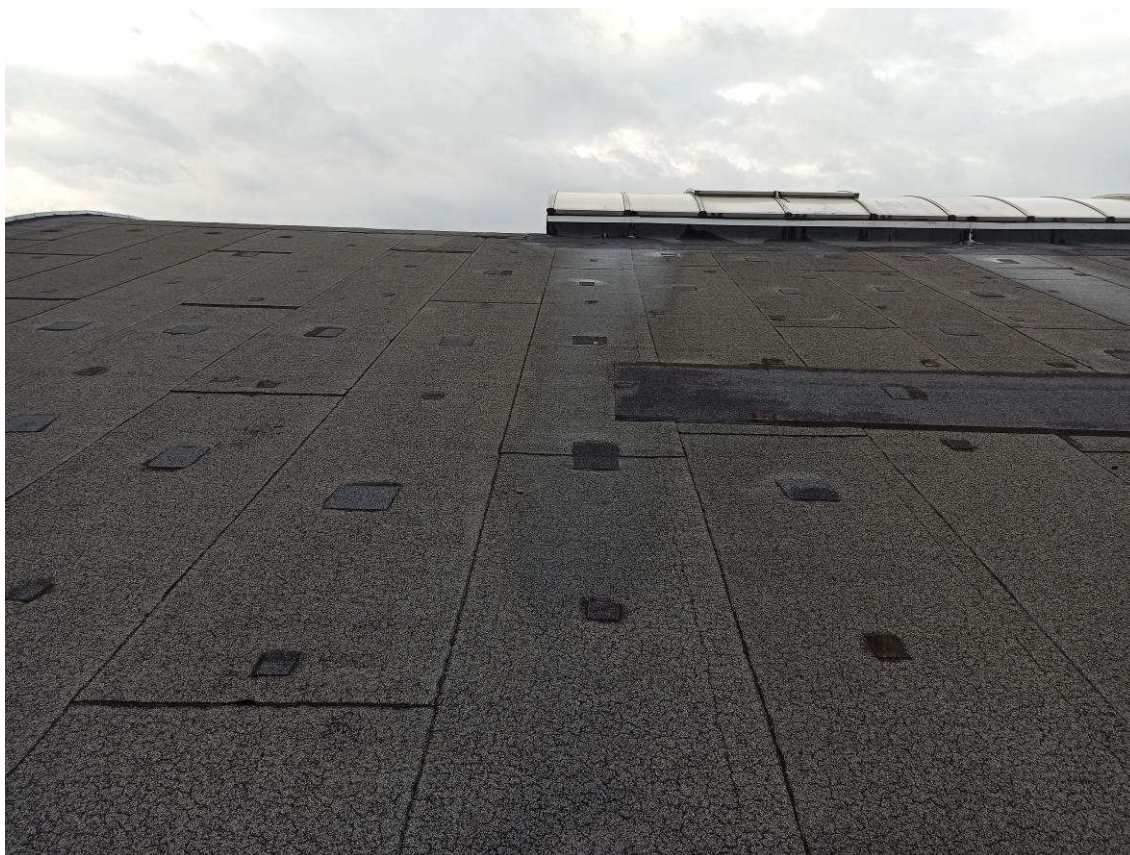
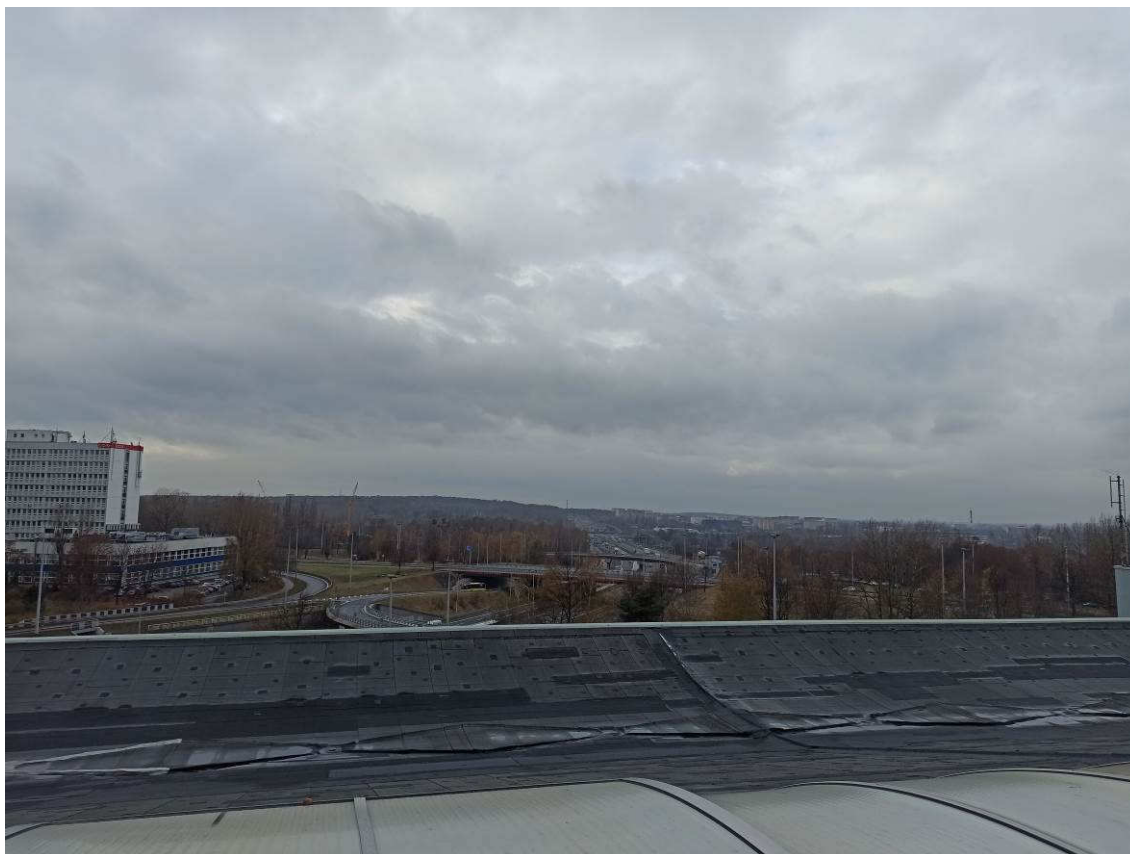
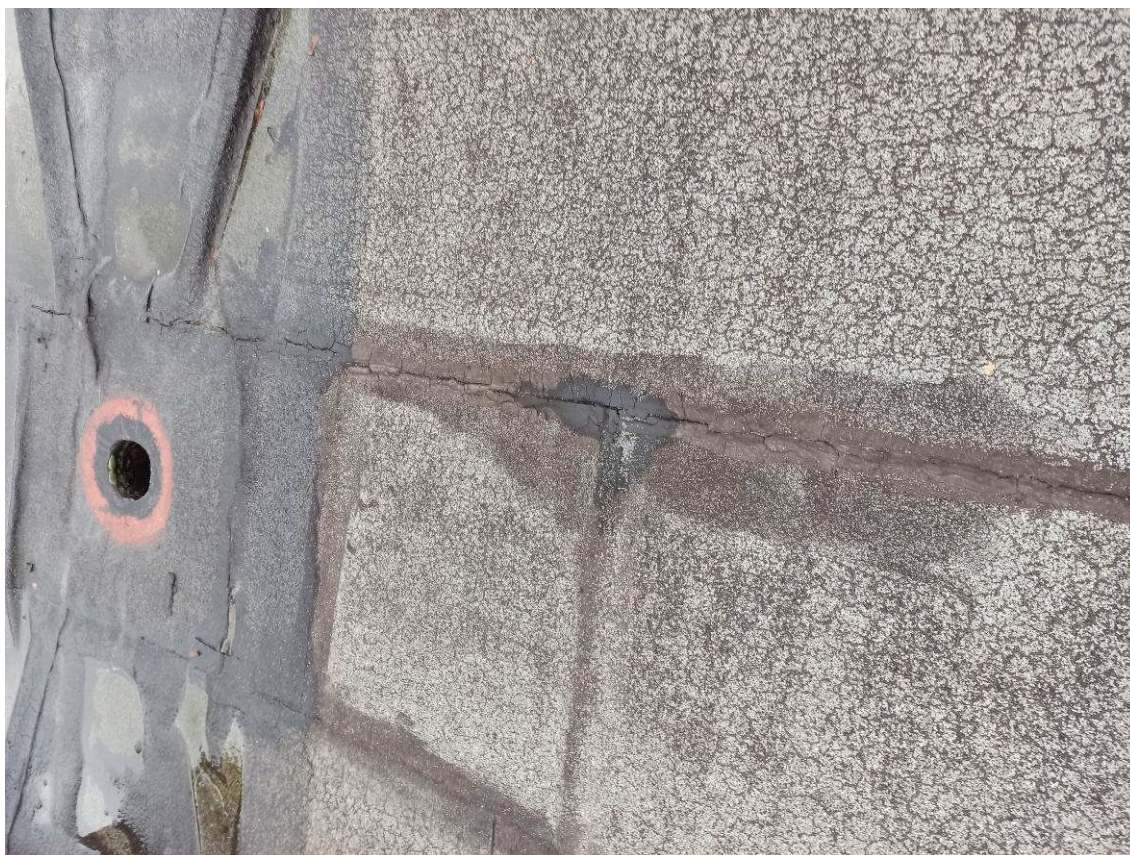
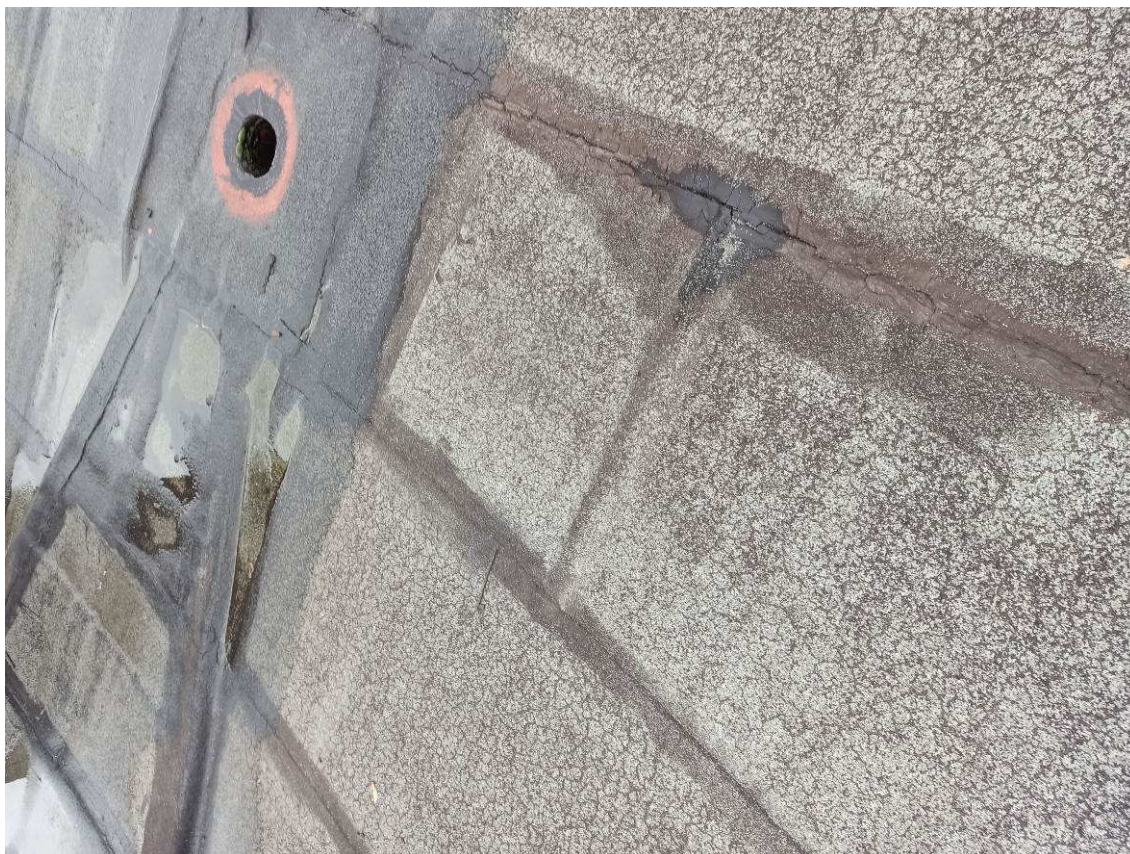
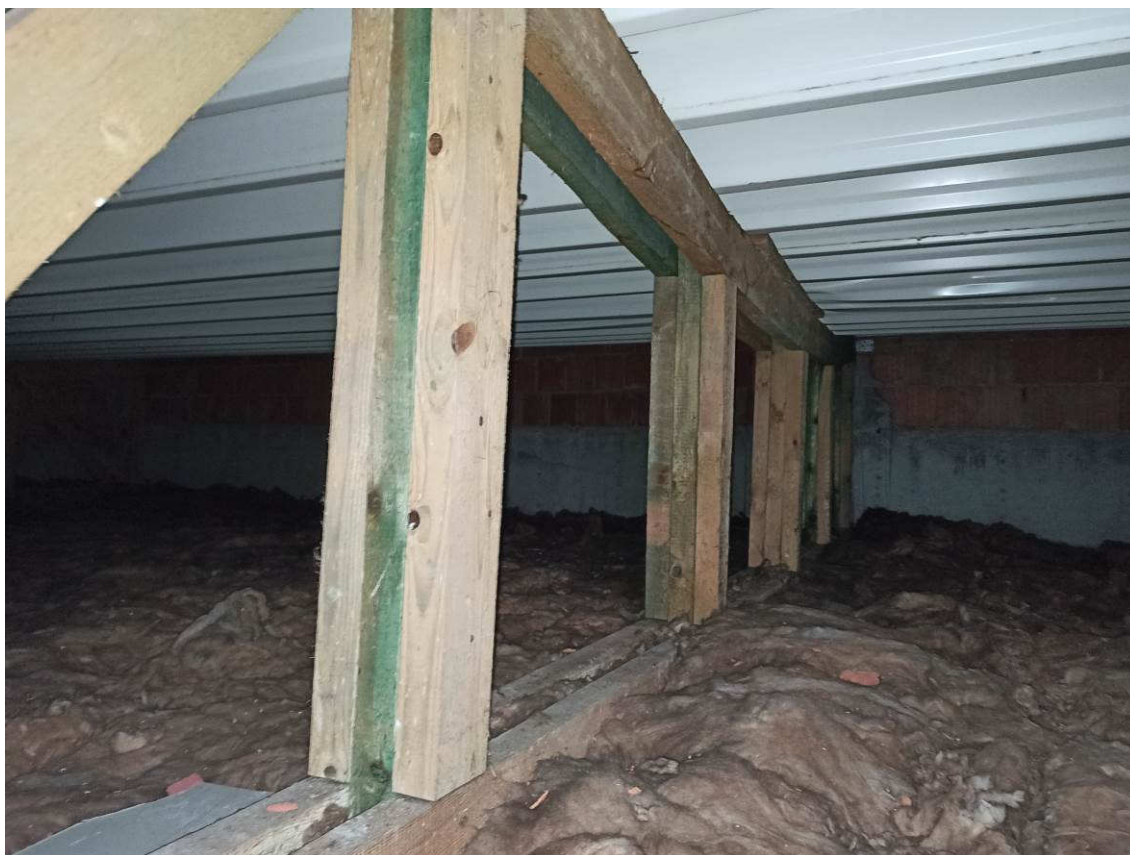
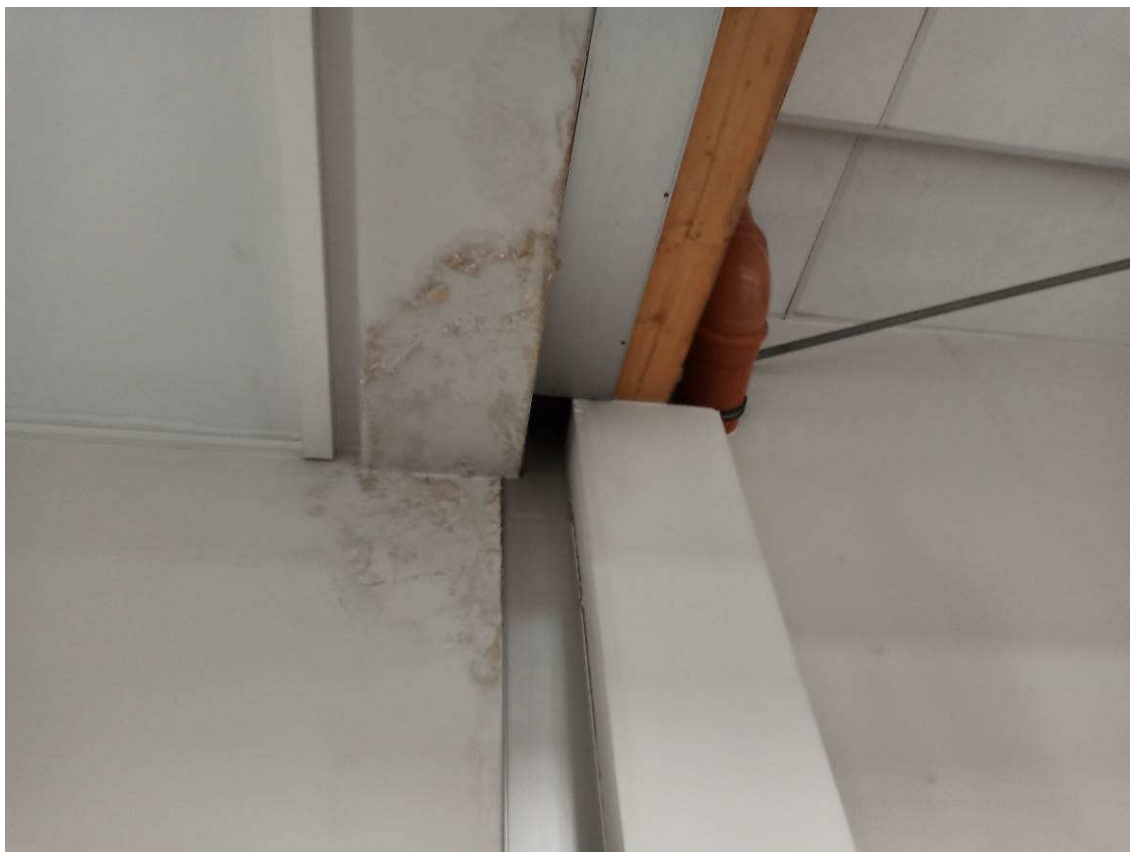
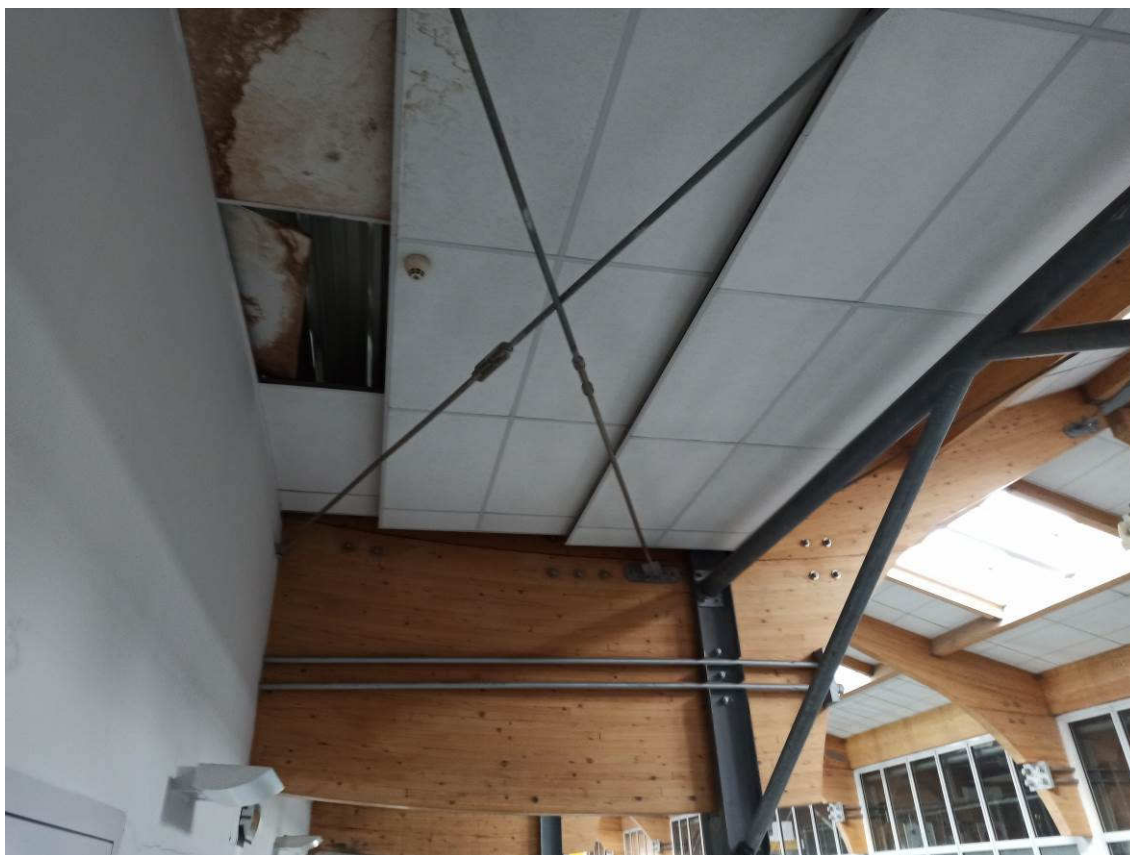
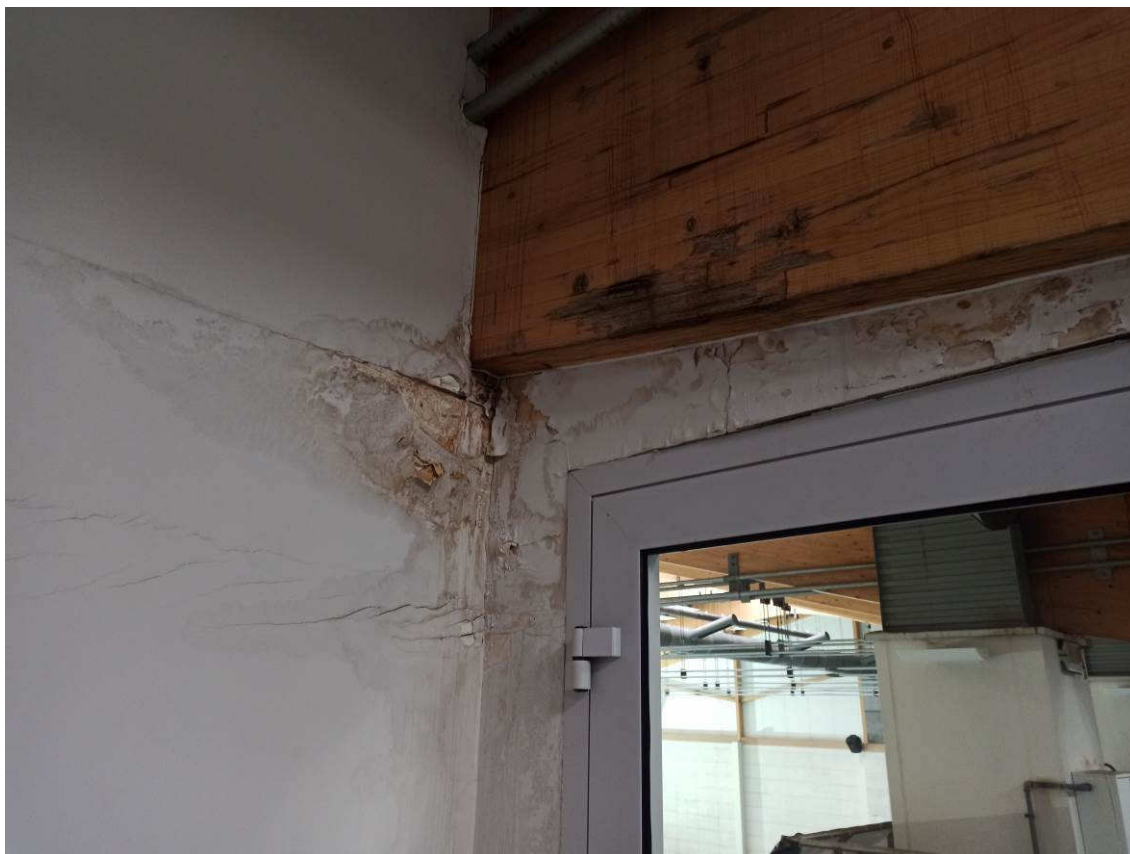
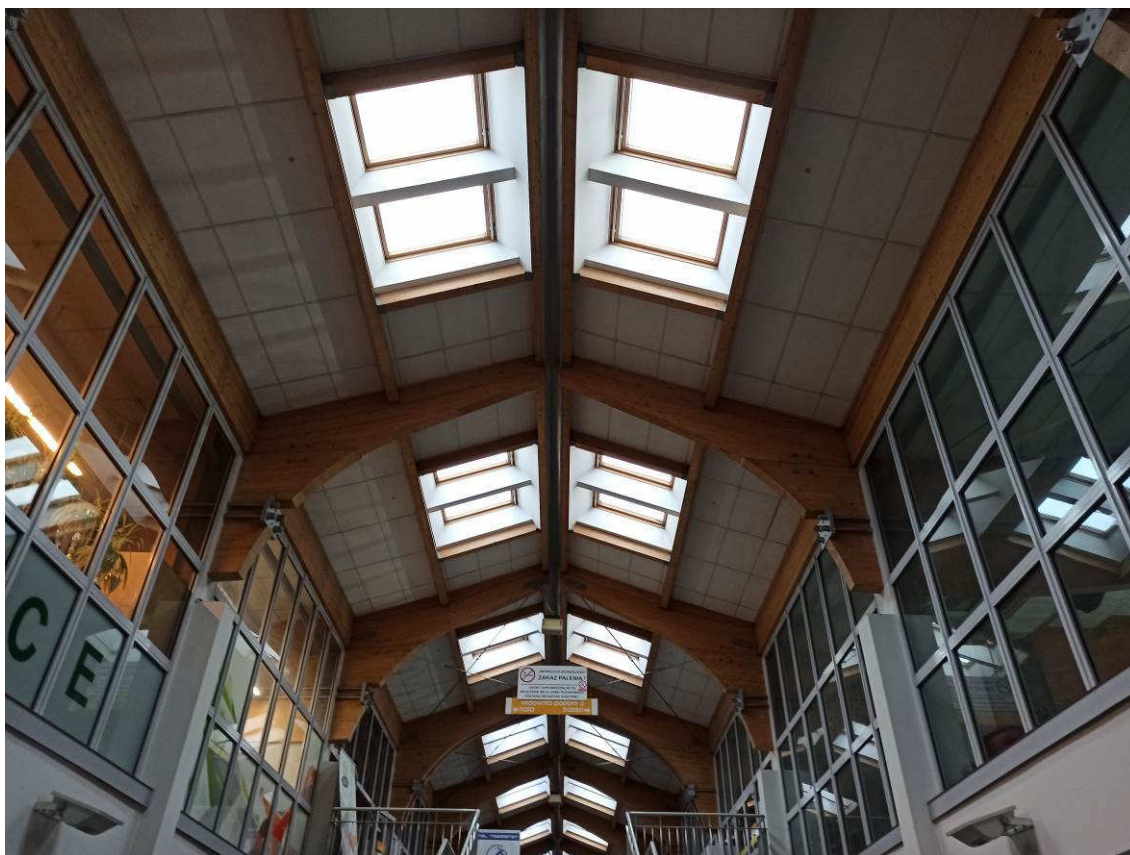
7. Dokumentacja fotograficzna

Od strony zewnętrznej widoczne są uszkodzenia dźwigarów w postaci spękań oraz rozwarstwień struktury drewna. Ma to związek z wieloletnim działaniem różnych warunków atmosferycznych na konstrukcję dźwigarów (wiatr, deszcz, śnieg, wahania temperatury). Elementy stalowe podparć i stężeń narażone na czynniki zewnętrzne są skorodowane.

Od strony wewnętrznej najbardziej widoczne są uszkodzenia dźwigarów w postaci lokalnych punktów zgnilizny. Spowodowane jest to przeciekami przez warstwy dachu i ciągłe punktowe zawilgocenie dźwigarów. Najbardziej uszkodzonym oraz poddanym działaniom wody jest dźwigar przy ścianie zewnętrznej południowej. Widoczne jest duże ognisko zgnilizny, co potwierdza także badanie mikologiczne, które zostało przeprowadzone w 2021 roku. Zgnilizna oznacza, że drewno w tym miejscu jest w stadium rozkładu.

Część elementów stalowych podpór, stężeń i łączników, w szczególności na zewnątrz posiada ślady korozji.

Podczas oględzin stwierdzono spękania oraz ubytki fragmentów betonu na głowicach słupów zewnętrznych.

Pokrycie dachu z dwóch warstw papy na warstwie ocieplenia ze styropianu. Dach przecieka. Zaobserwowano liczne przecieki w miejscach wpustów dachowych oraz pęknięć papy.

Dźwigary dachowe są w dostatecznym stanie technicznym. Zawilgocone, uszkodzone i porażone biologicznie fragmenty dźwigarów, jak również te narażone na zawilgocenie należy poddać naprawie, wykonać biobójcze impregnacje zabezpieczające i dokonać odnowienia ochronnych powłok zewnętrznych. Należy w szczególności:

Korodujące elementy stalowe podpór, stężeń i łączników należy oczyścić i zabezpieczyć antykorozyjnie.

Spękania oraz ubytki fragmentów betonu na głowicach słupów zewnętrznych spowodowane są działaniem wilgoci i mrozu na strukturę betonu. Przyczyną może być również korozja marek stalowych osadzonych w głowicach słupów. Należy skuć luźne elementy betonu głowic słupów, stal zabezpieczyć antykorozyjnie, wykonać uzupełnienie betonu w wybranej technologii napraw

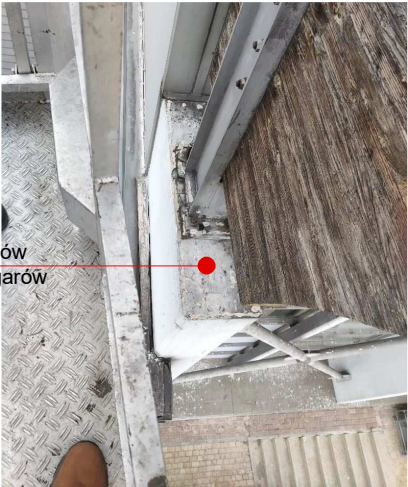
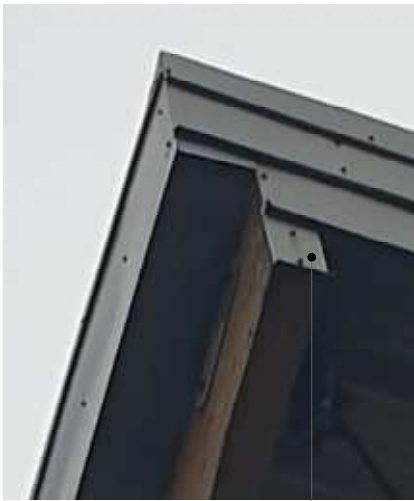
widok głowicy słupów
przy oparciu dźwigarów

spękania oraz ubytki fragmentów betonu na głowicach słupów

zabezpieczenie elementów stalowych
farbą antykorozyjną np. Monoguard lub Direct

skucie luźnych elementów głowicy,
uzupełnienie ubytków zaprawą naprawczą do
betonu (cement montażowy np. CX5)
